**Gemeinde Hinterhornbach – Hochvogel;  
Abklärung der aktuellen Steinschlag-, Blocksturz- und Felssturzsituation;  
Stellungnahme der Landesgeologie**

Geschäftszahl VIa-LG-79/7

Innsbruck, 10.07.2015

**Stellungnahme der Amtssachverständigen für Geologie, Hydrogeologie und technische Geologie,  
sowie für den Schutz vor Erosion und vor alpinen geogenen Naturgefahren**

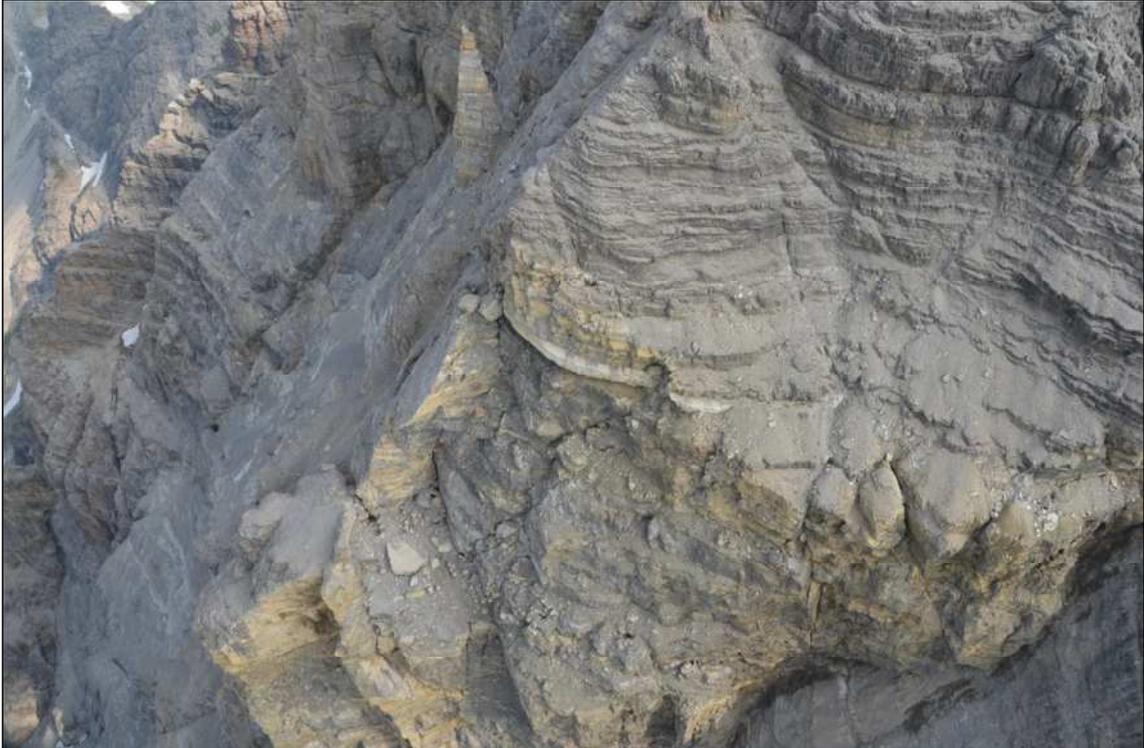
Hinsichtlich des Befundes wird im Wesentlichen auf die oben genannte Stellungnahme verwiesen. Die dort beschriebene Situation hat sich weitgehend bestätigt. Der frische Schutt auf den vorhandenen Felsstufen (siehe Foto 1) deutet auf laufende Erosionserscheinungen (Steinschläge, Blockstürze) hin.

Foto 1: Die Zerlegung im Bereich des Grates schreitet deutlich fort. Große Blöcke können hier jederzeit abstürzen. Im rechten Bildabschnitt ist klar erkennbar, dass sich offenbar laufend frischer Schutt auf den nahezu horizontalen Schichtflächen ablagert.

**Auf Basis der im Befund dargestellten Verhältnisse muss aus geologischer Sicht empfohlen werden, die Sperre des so genannten „Bäumenheimer Weges“ bis auf Weiteres aufrecht zu halten, und zwar vom Tal gesehen beginnend beim Punkt „1975“ südlich des Kuhkares (siehe ÖK 50-West). Vom Gipfel des Hochvogels muss diese Sperre zumindest zwei Meter von der Westgrenze der großen Spalte östlich des Gipfelkreuzes beginnen. Dieser 2-Meter-Abstand muss für den gesamten Gipfelbereich entlang des westlichen Spaltenrandes dieser Spalte gelten.**

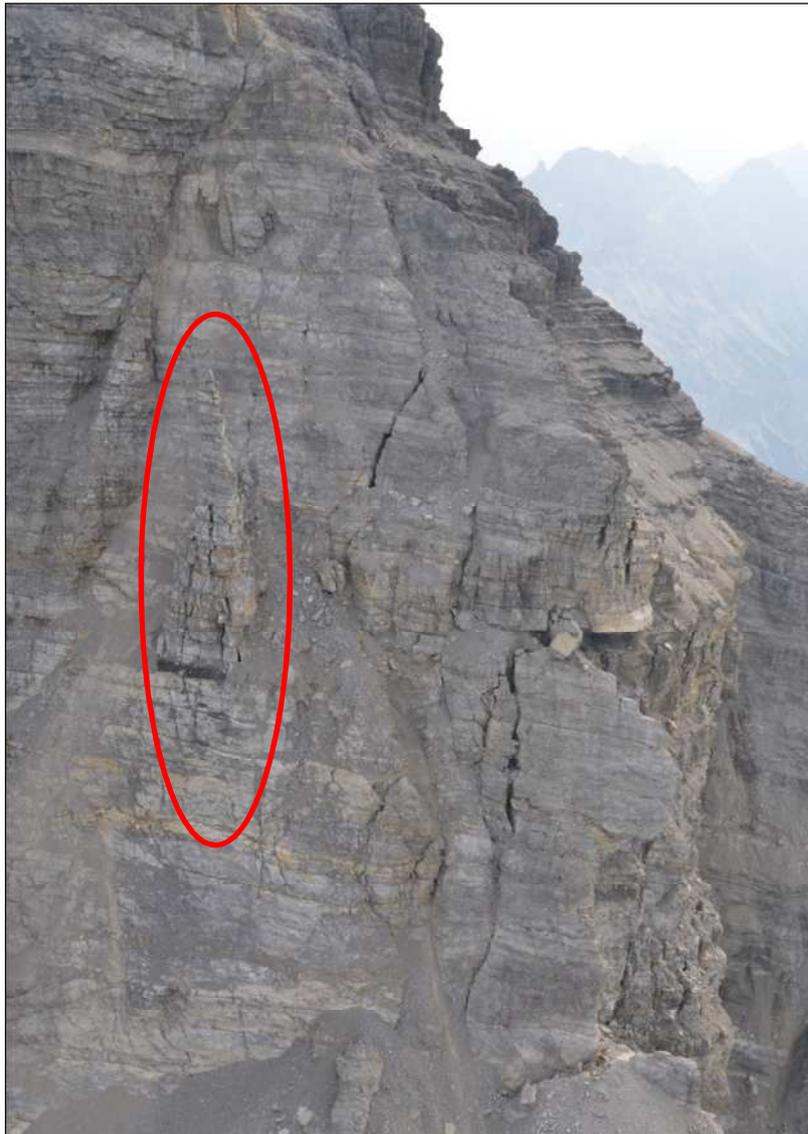
Auffällig war vor allem auch der hohe Zerlegungsgrad eines mehrere Meter hohen Felsturmes in der Westwand des Hochvogels. Vor allem der Fuß dieses Turmes ist sehr stark zerlegt (siehe Foto 2).

Foto 2: Ausschnitt aus der Ostwand. Mit roter Ellipse umrandet der im Befund genannte Felsturm. Rechts davon deutlich erkennbar die Zerlegung bzw. frische Spaltenbildung und dadurch bedingte Bildung von Felstürmen samt Vorbereitung des Absturzes teils ausgedehnter Wandpartien.
