**Gemeinde Hinterhornbach – Hochvogel;
Abklärung der aktuellen Steinschlag-, Blocksturz- und Felssturzsituation;
Stellungnahme der Landesgeologie**

Stellungnahme des Amtssachverständigen für Geologie

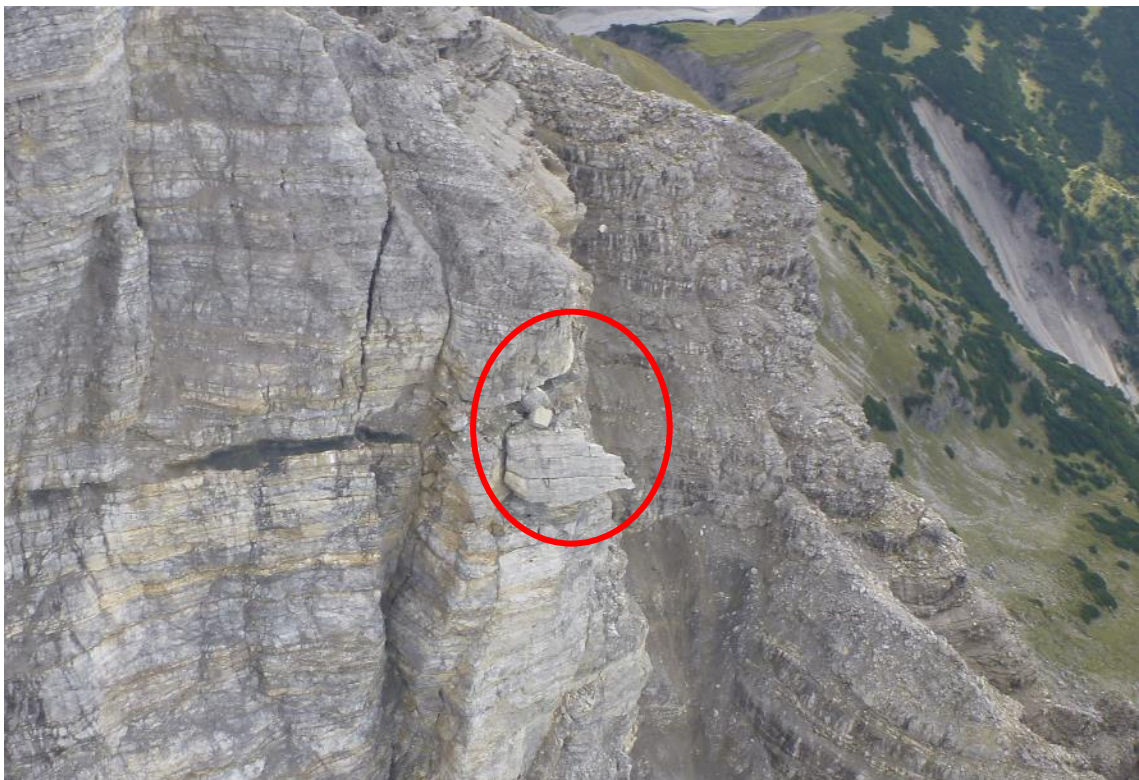
Auch im vergangenen Jahr bzw. seit der letzten Befliegung im Herbst 2020 kam es offenbar wieder zu nennenswerten Blockstürzen. Hauptsächlich betroffen ist davon wiederum die Westflanke, und hier speziell der mittlere Höhenabschnitt. Wenngleich die markante Felsnase nach wie vor an Ort und Stelle ist, kam es vor allem derselben offenbar zu Felsstürzen (siehe Foto 1). Auch muss auf Basis der Beobachtung aus dem Hubschrauber davon ausgegangen werden, dass zumindest eine Kluft sich deutlich vergrößert hat. In diesem Wandabschnitt kam es also augenscheinlich wieder zu markanten Veränderungen. Hingegen haben sich im Bereich eines markanten Felsturmes (siehe Foto 2) nur wenige, aus dem Hubschrauber wahrnehmbare Veränderungen ergeben. Im obersten Bereich kam es offenbar zu Abstürzen.

Foto 1: Mit roter Ellipse markiert die markante Felsnase in der Westflanke. Oberhalb derselben kam es zu erkennbaren Abbrüchen.

Auf Basis der im Befund dargestellten Verhältnisse muss aus geologischer Sicht empfohlen werden, die Sperre des so genannten „Bäumenheimer Weges“ weiterhin aufrecht zu halten, und zwar vom Tal gesehen beginnend beim Punkt „1975“ südlich des Kuhkares (siehe ÖK 50-West). Vom Gipfel des Hochvogels muss diese Sperre zumindest zwei Meter von der Westgrenze der großen Spalte östlich des Gipfelkreuzes beginnen. Dieser 2-Meter-Abstand muss für den gesamten Gipfelbereich entlang des westlichen Spaltenrandes dieser Spalte gelten.

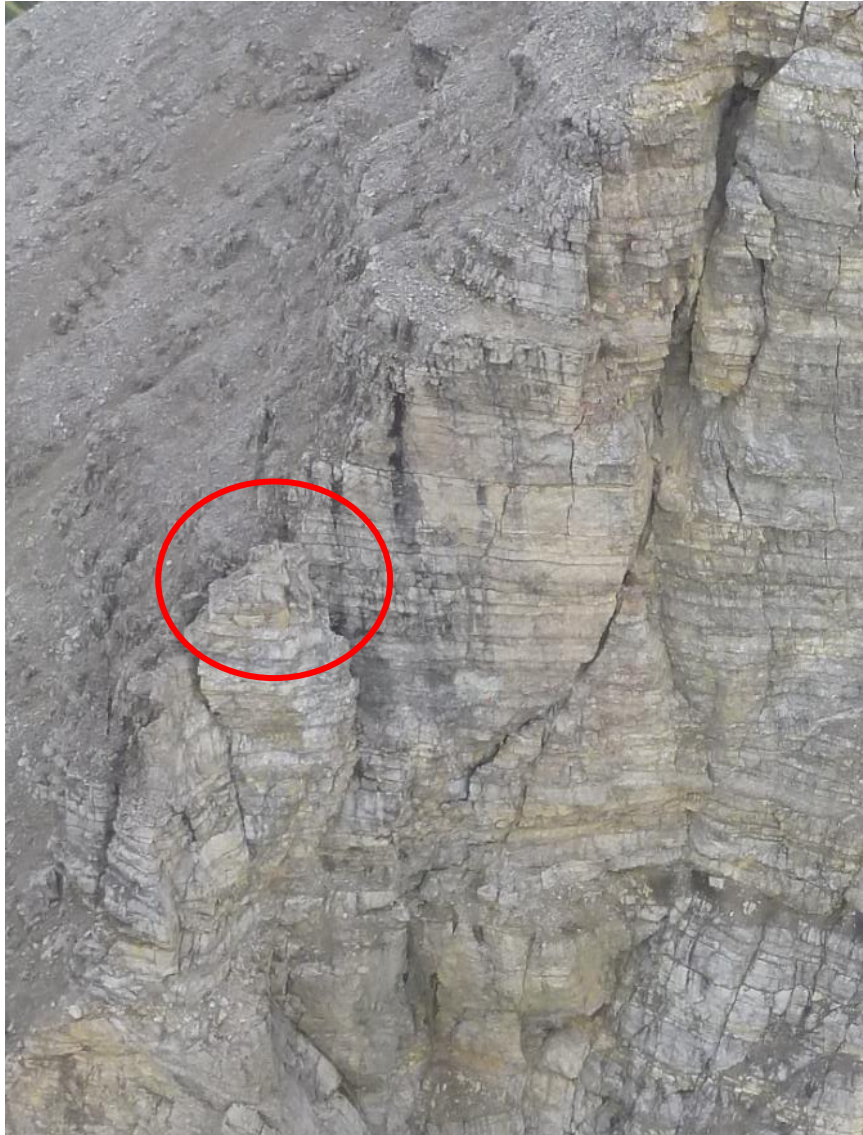
Foto 2: Am Westgrat löst sich bereits seit mehreren Jahren ein großer Felsturm vom dahinterliegenden Festgestein. Im obersten Bereich (rote Ellipse) waren gegenüber der letzten Befliegung im Jahr 2020 deutliche Massenverluste erkennbar.
